SCHLOSSGARTENBRÜCKE SCHLOSS SCHWERIN

Bauvorhaben	Sanierung Schlossgartenbrücke Schloss Schwerin
Bauherr	BBL – Betrieb für Bau und Liegenschaften
Leistungen unseres Büros	Holzschutzgutachten Tragwerksplanung
Fertigstellung	2019

Statisch-konstruktive Baubeschreibung

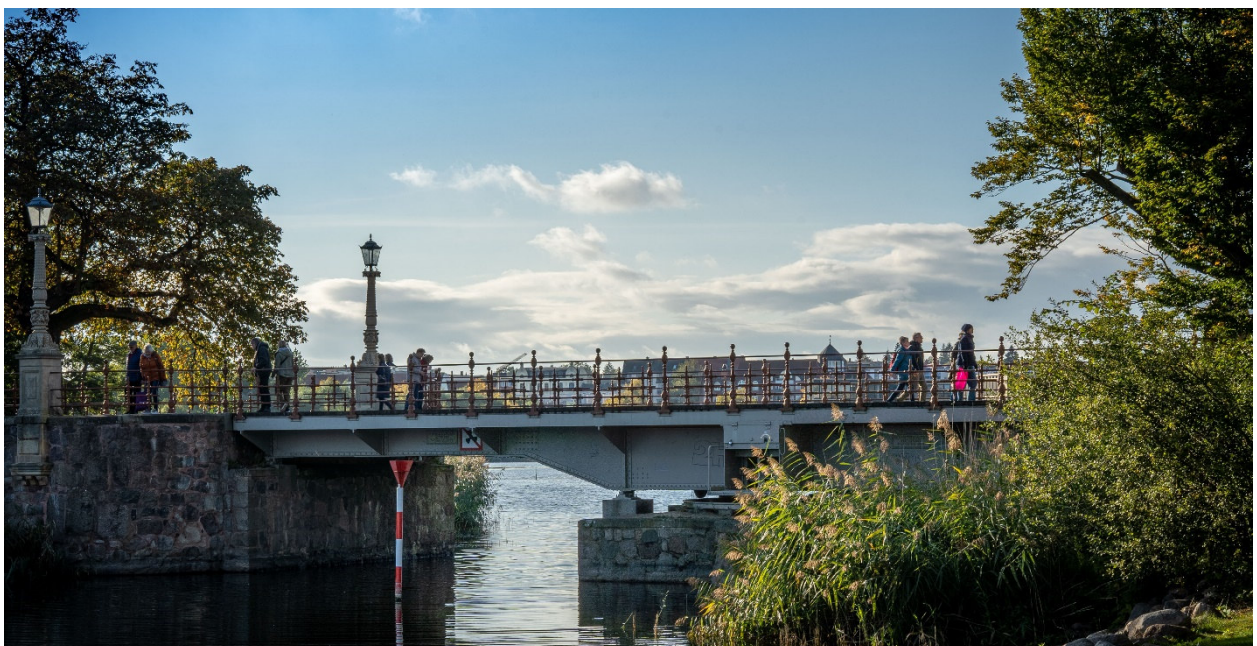
Auf der historischen Schlossgartenbrücke (Drehbrücke), zwischen dem Schweriner Schloss und dem Schlossgarten, war bei der Sanierung im Jahr 2002 ein neuer Fahrbelag aus Eichenkanthölzern montiert worden. Nach knapp zehnjähriger Standzeit wurden erste Schäden durch Pilzbefall an diesem Belag festgestellt. In zwei Etappen wurde eine vollständige Begutachtung der Eichenkanthölzer mit dem Bohrwiderstandsmessgerät vorgenommen. Die Vollholzquerschnitte 22*22 cm erwiesen sich dabei als überwiegend stark bis sehr stark geschädigt, verursacht durch den Holz zerstörenden Pilz „Eichenwirrling“. Dieser entwickelt eine starke Kernfäule, die den erheblichen Schadensgrad, teilweise über 90%, lange unerkannt lässt. Für die Sanierung wurde der Vollholzbelag durch einen Belag aus Eichenbohlen (Kernholzfrei) auf einer Unterkonstruktion aus Stahl ersetzt.
